# REWITALIZACJA CENTRUM SUŁKOWIC

PRACA DYPLOMOWA MAGISTERSKA

# ANALIZA HISTORYCZNA I SYTUACYJNA

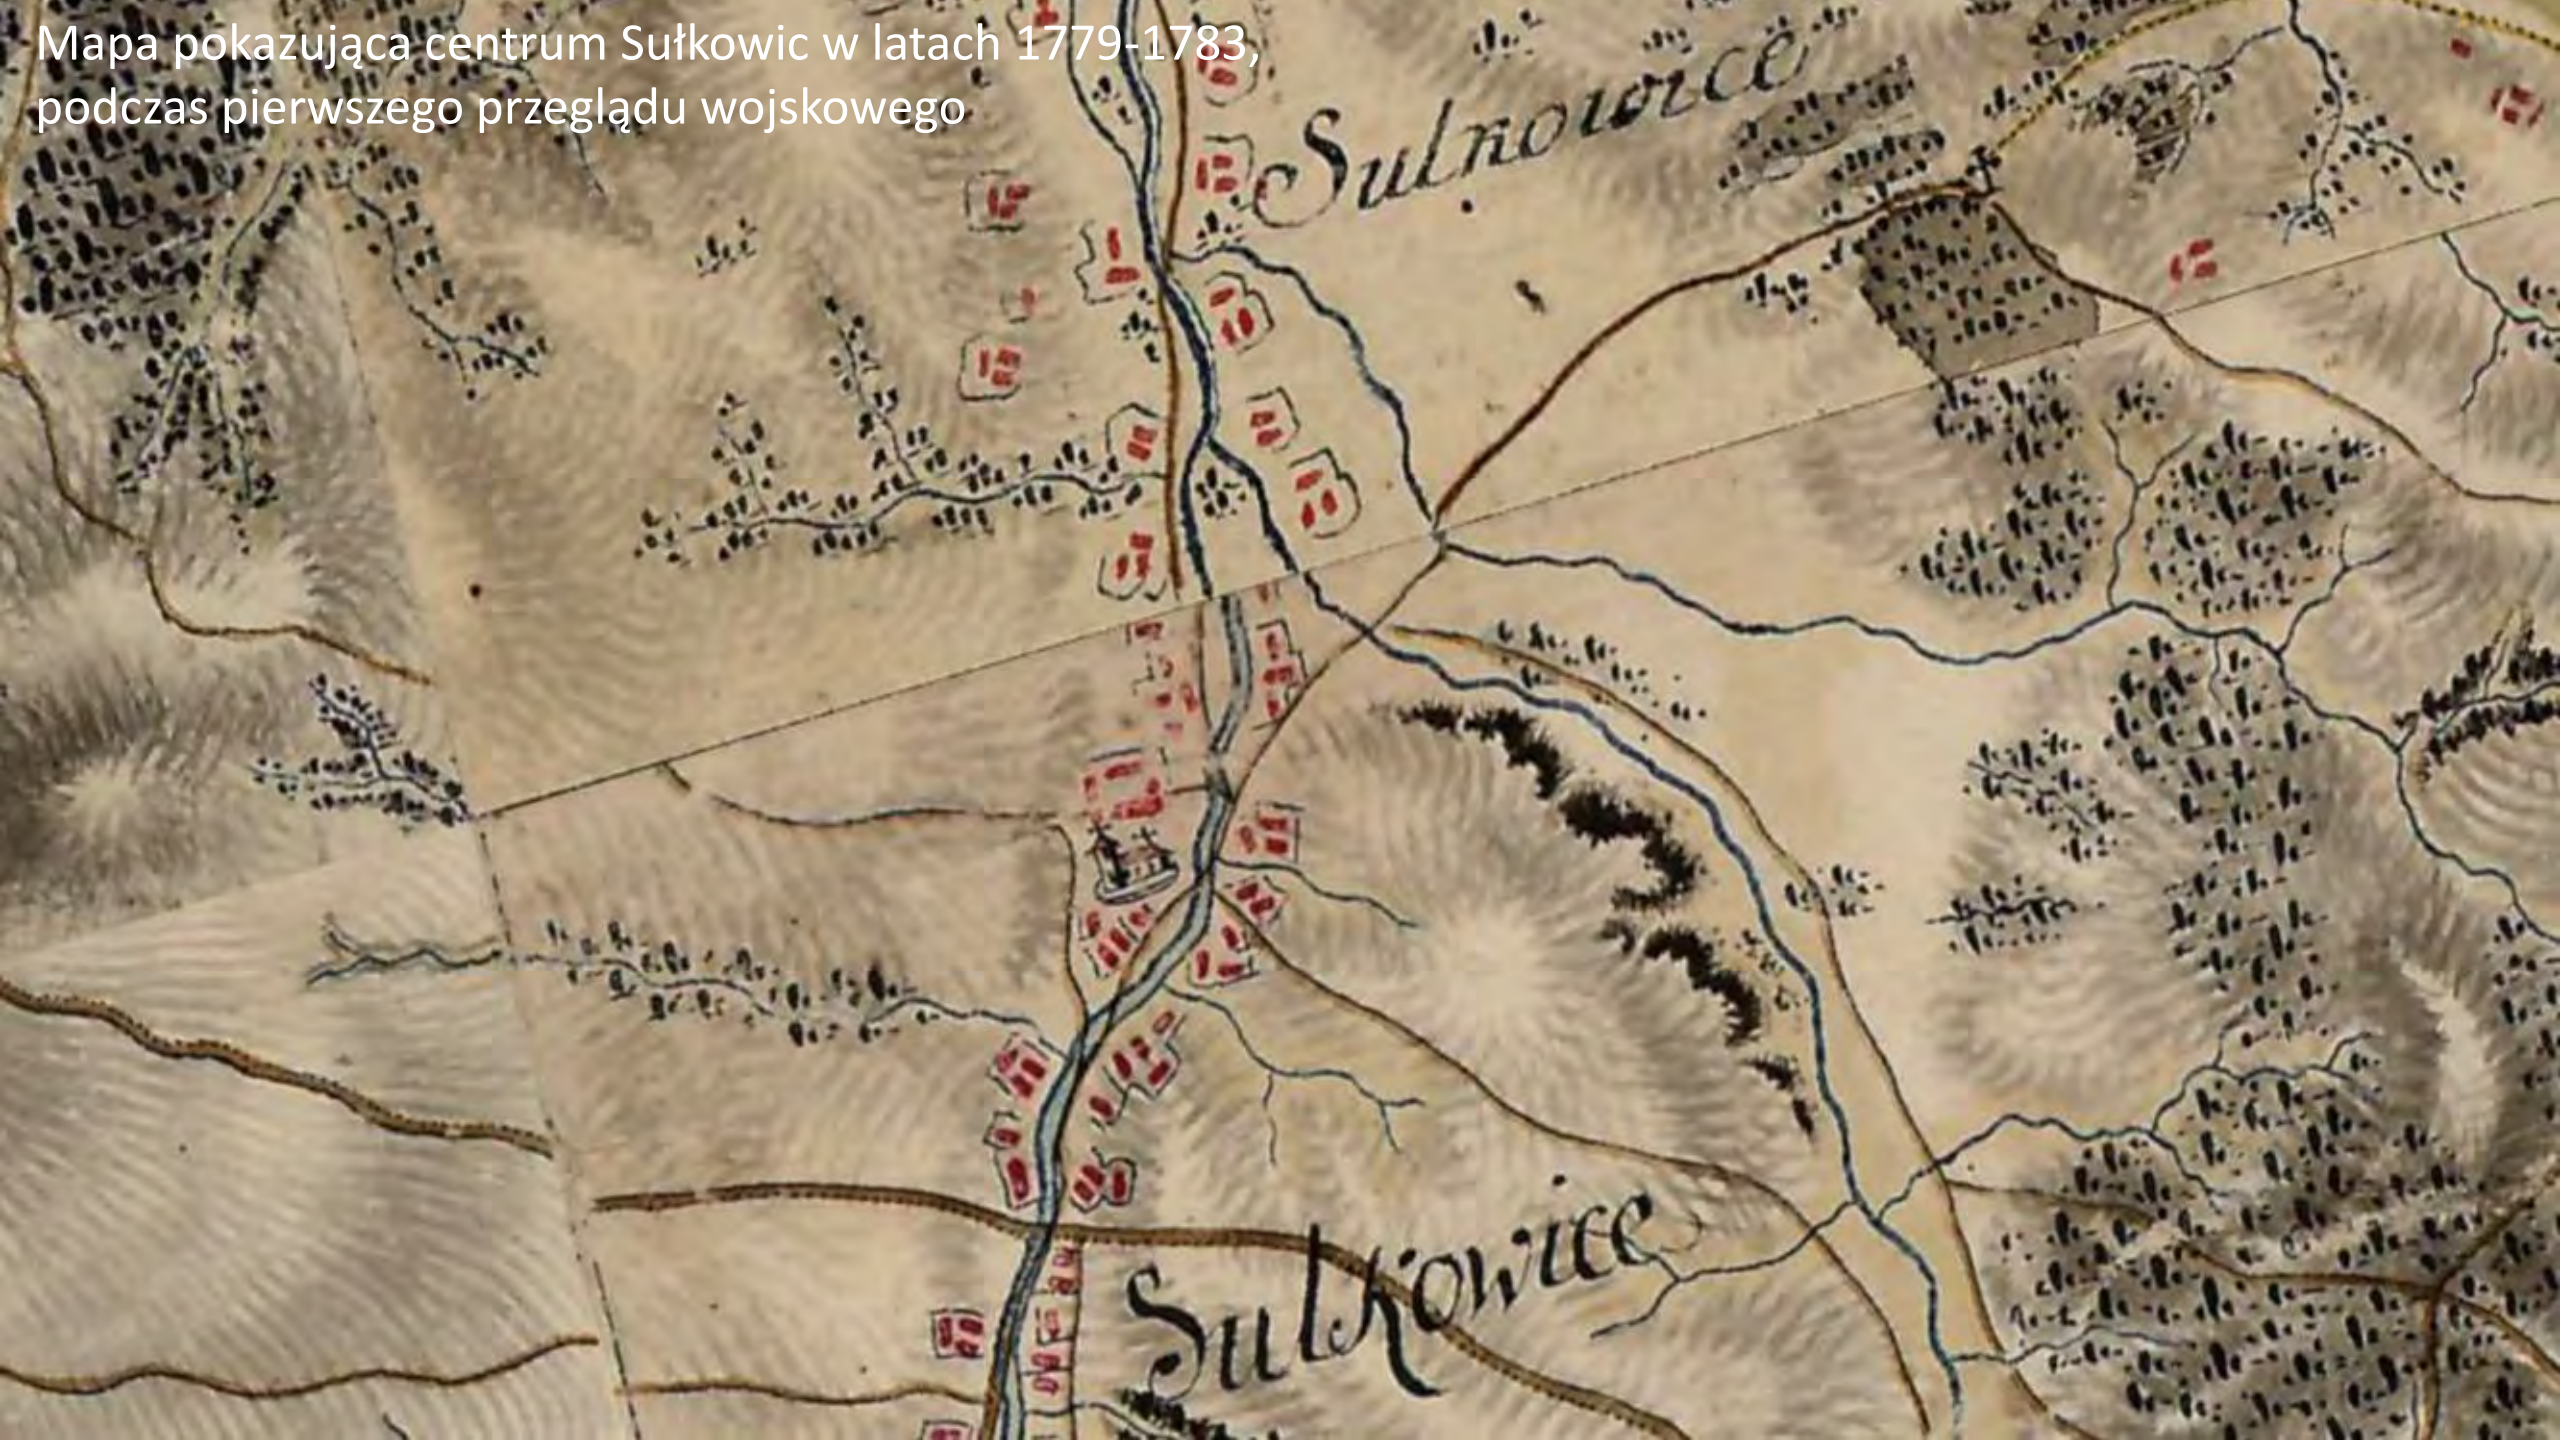
Mapa pokazująca centrum Sułkowic w latach 1779-1783,  
podczas pierwszego przeglądu wojskowego

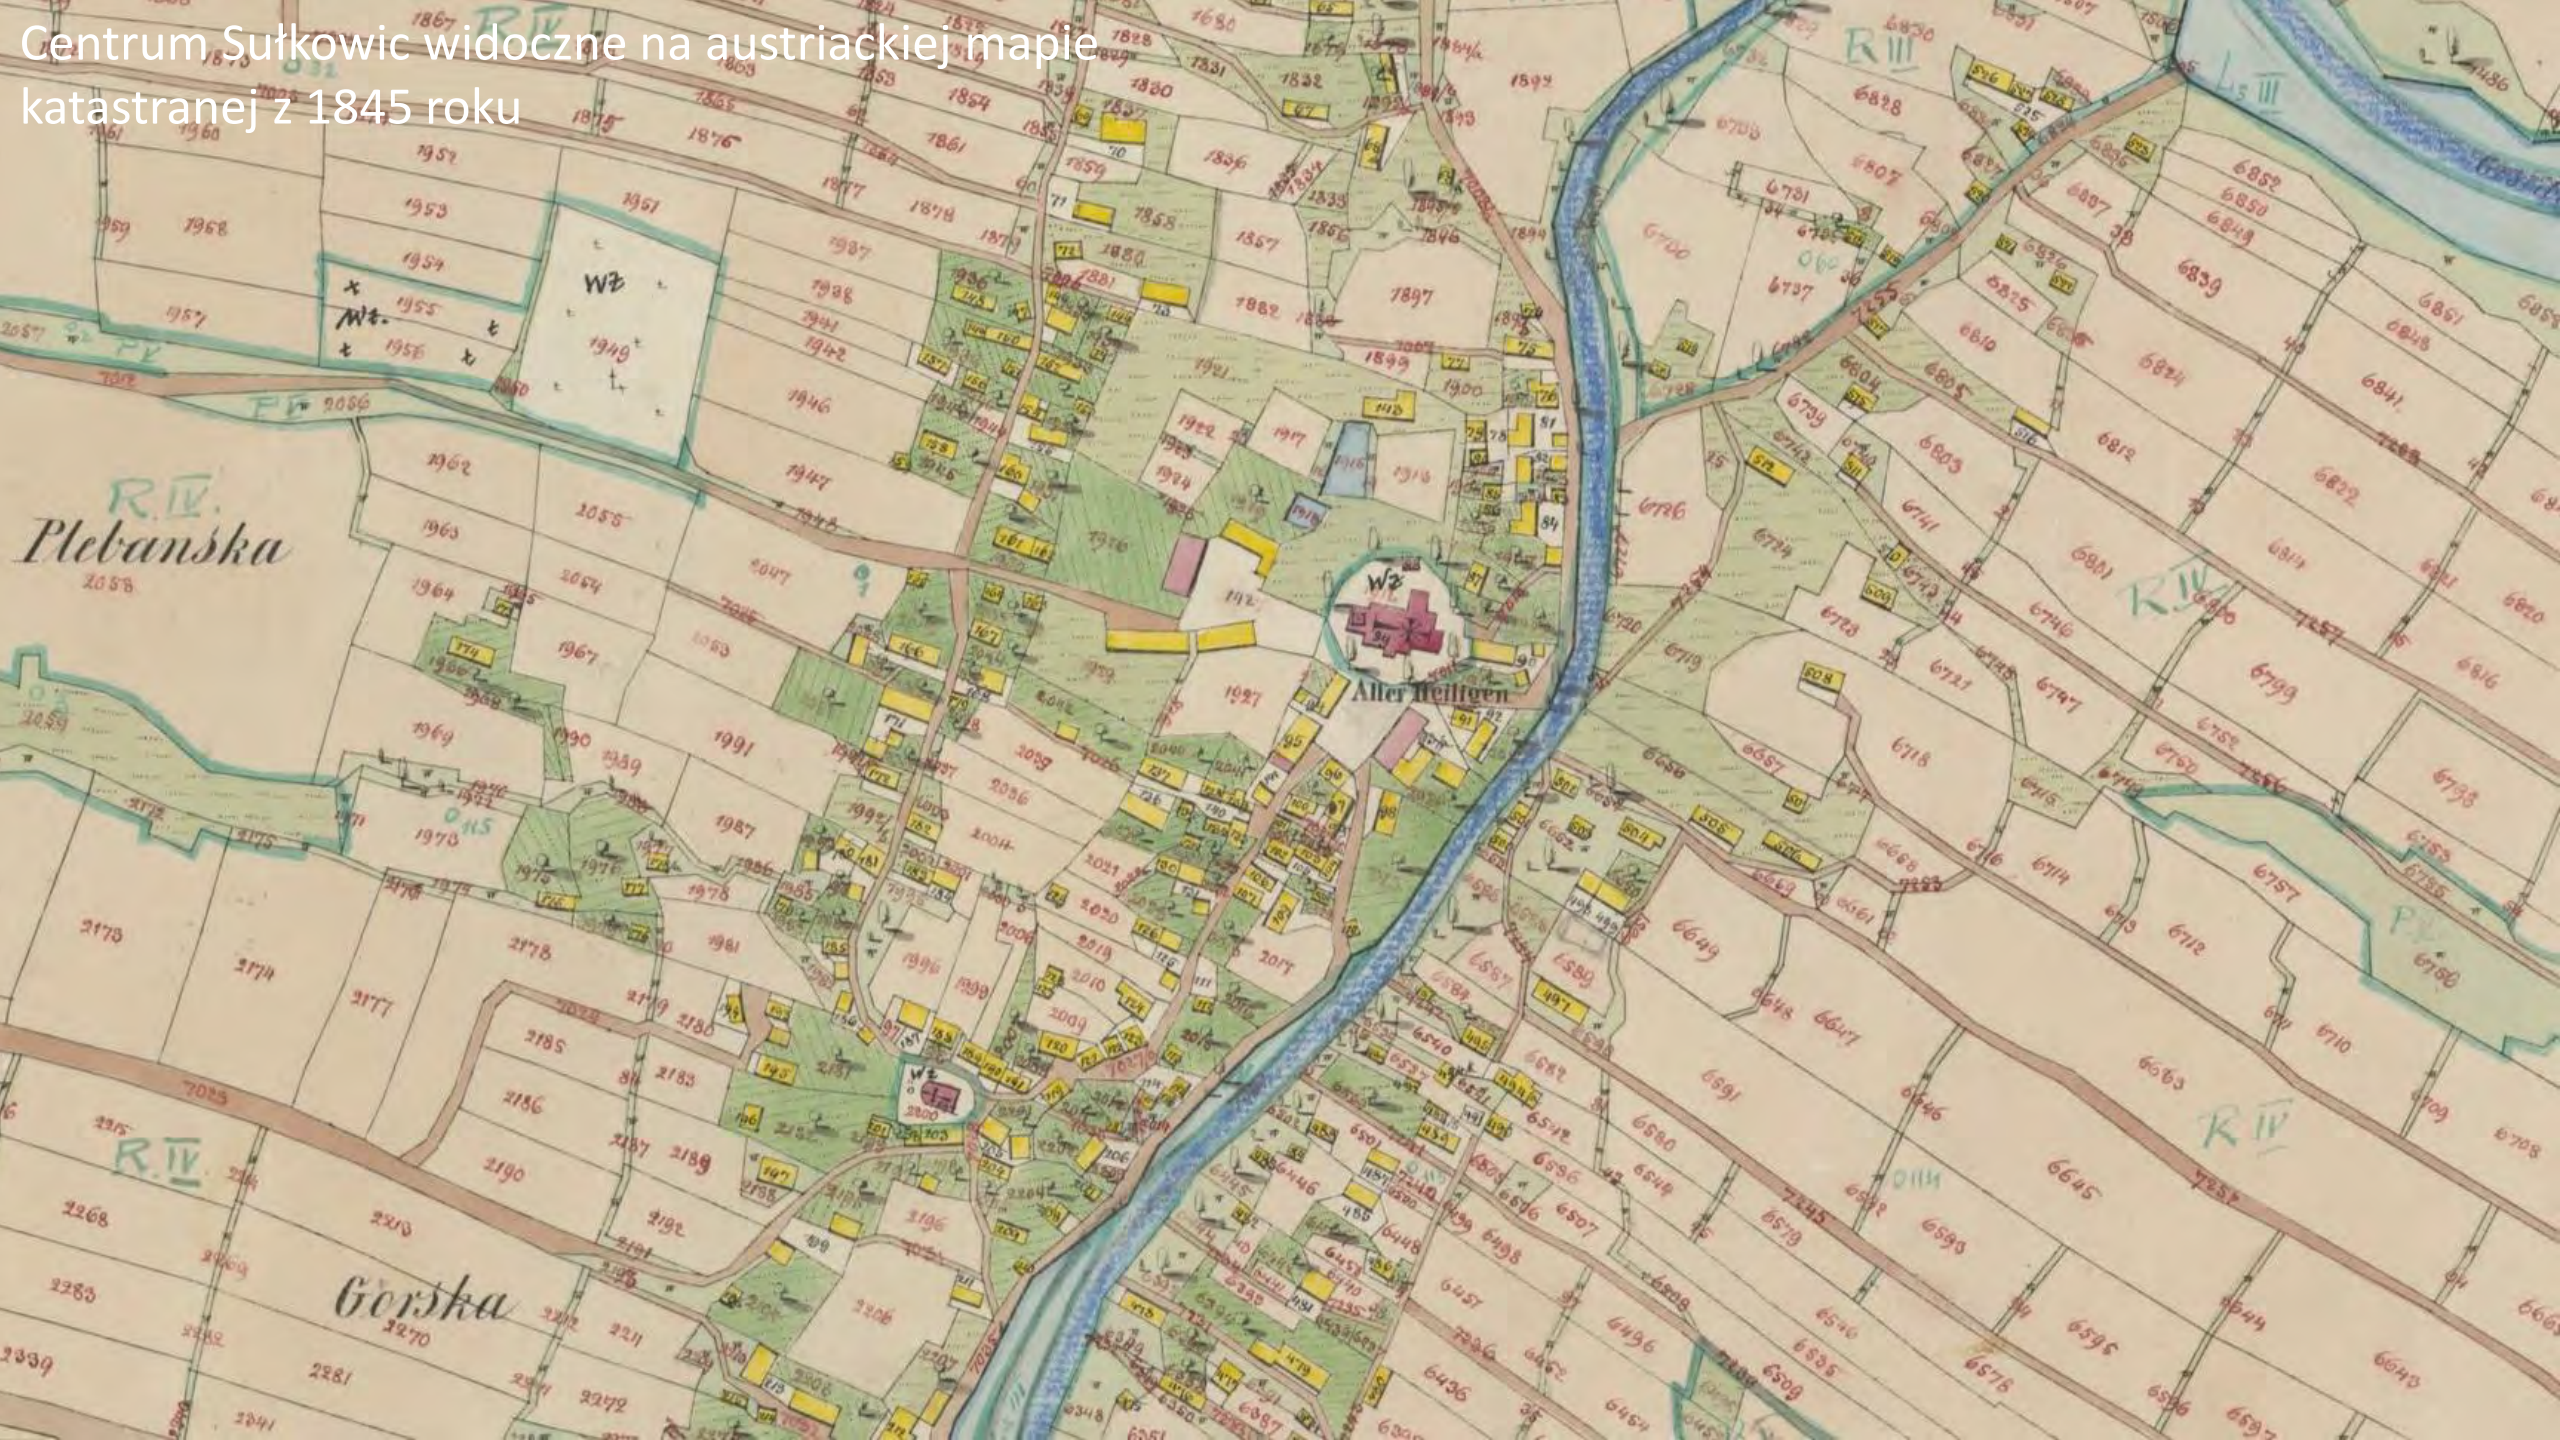
Centrum Sułkowic widoczne na austriackiej mapie  
katastranej z 1845 roku

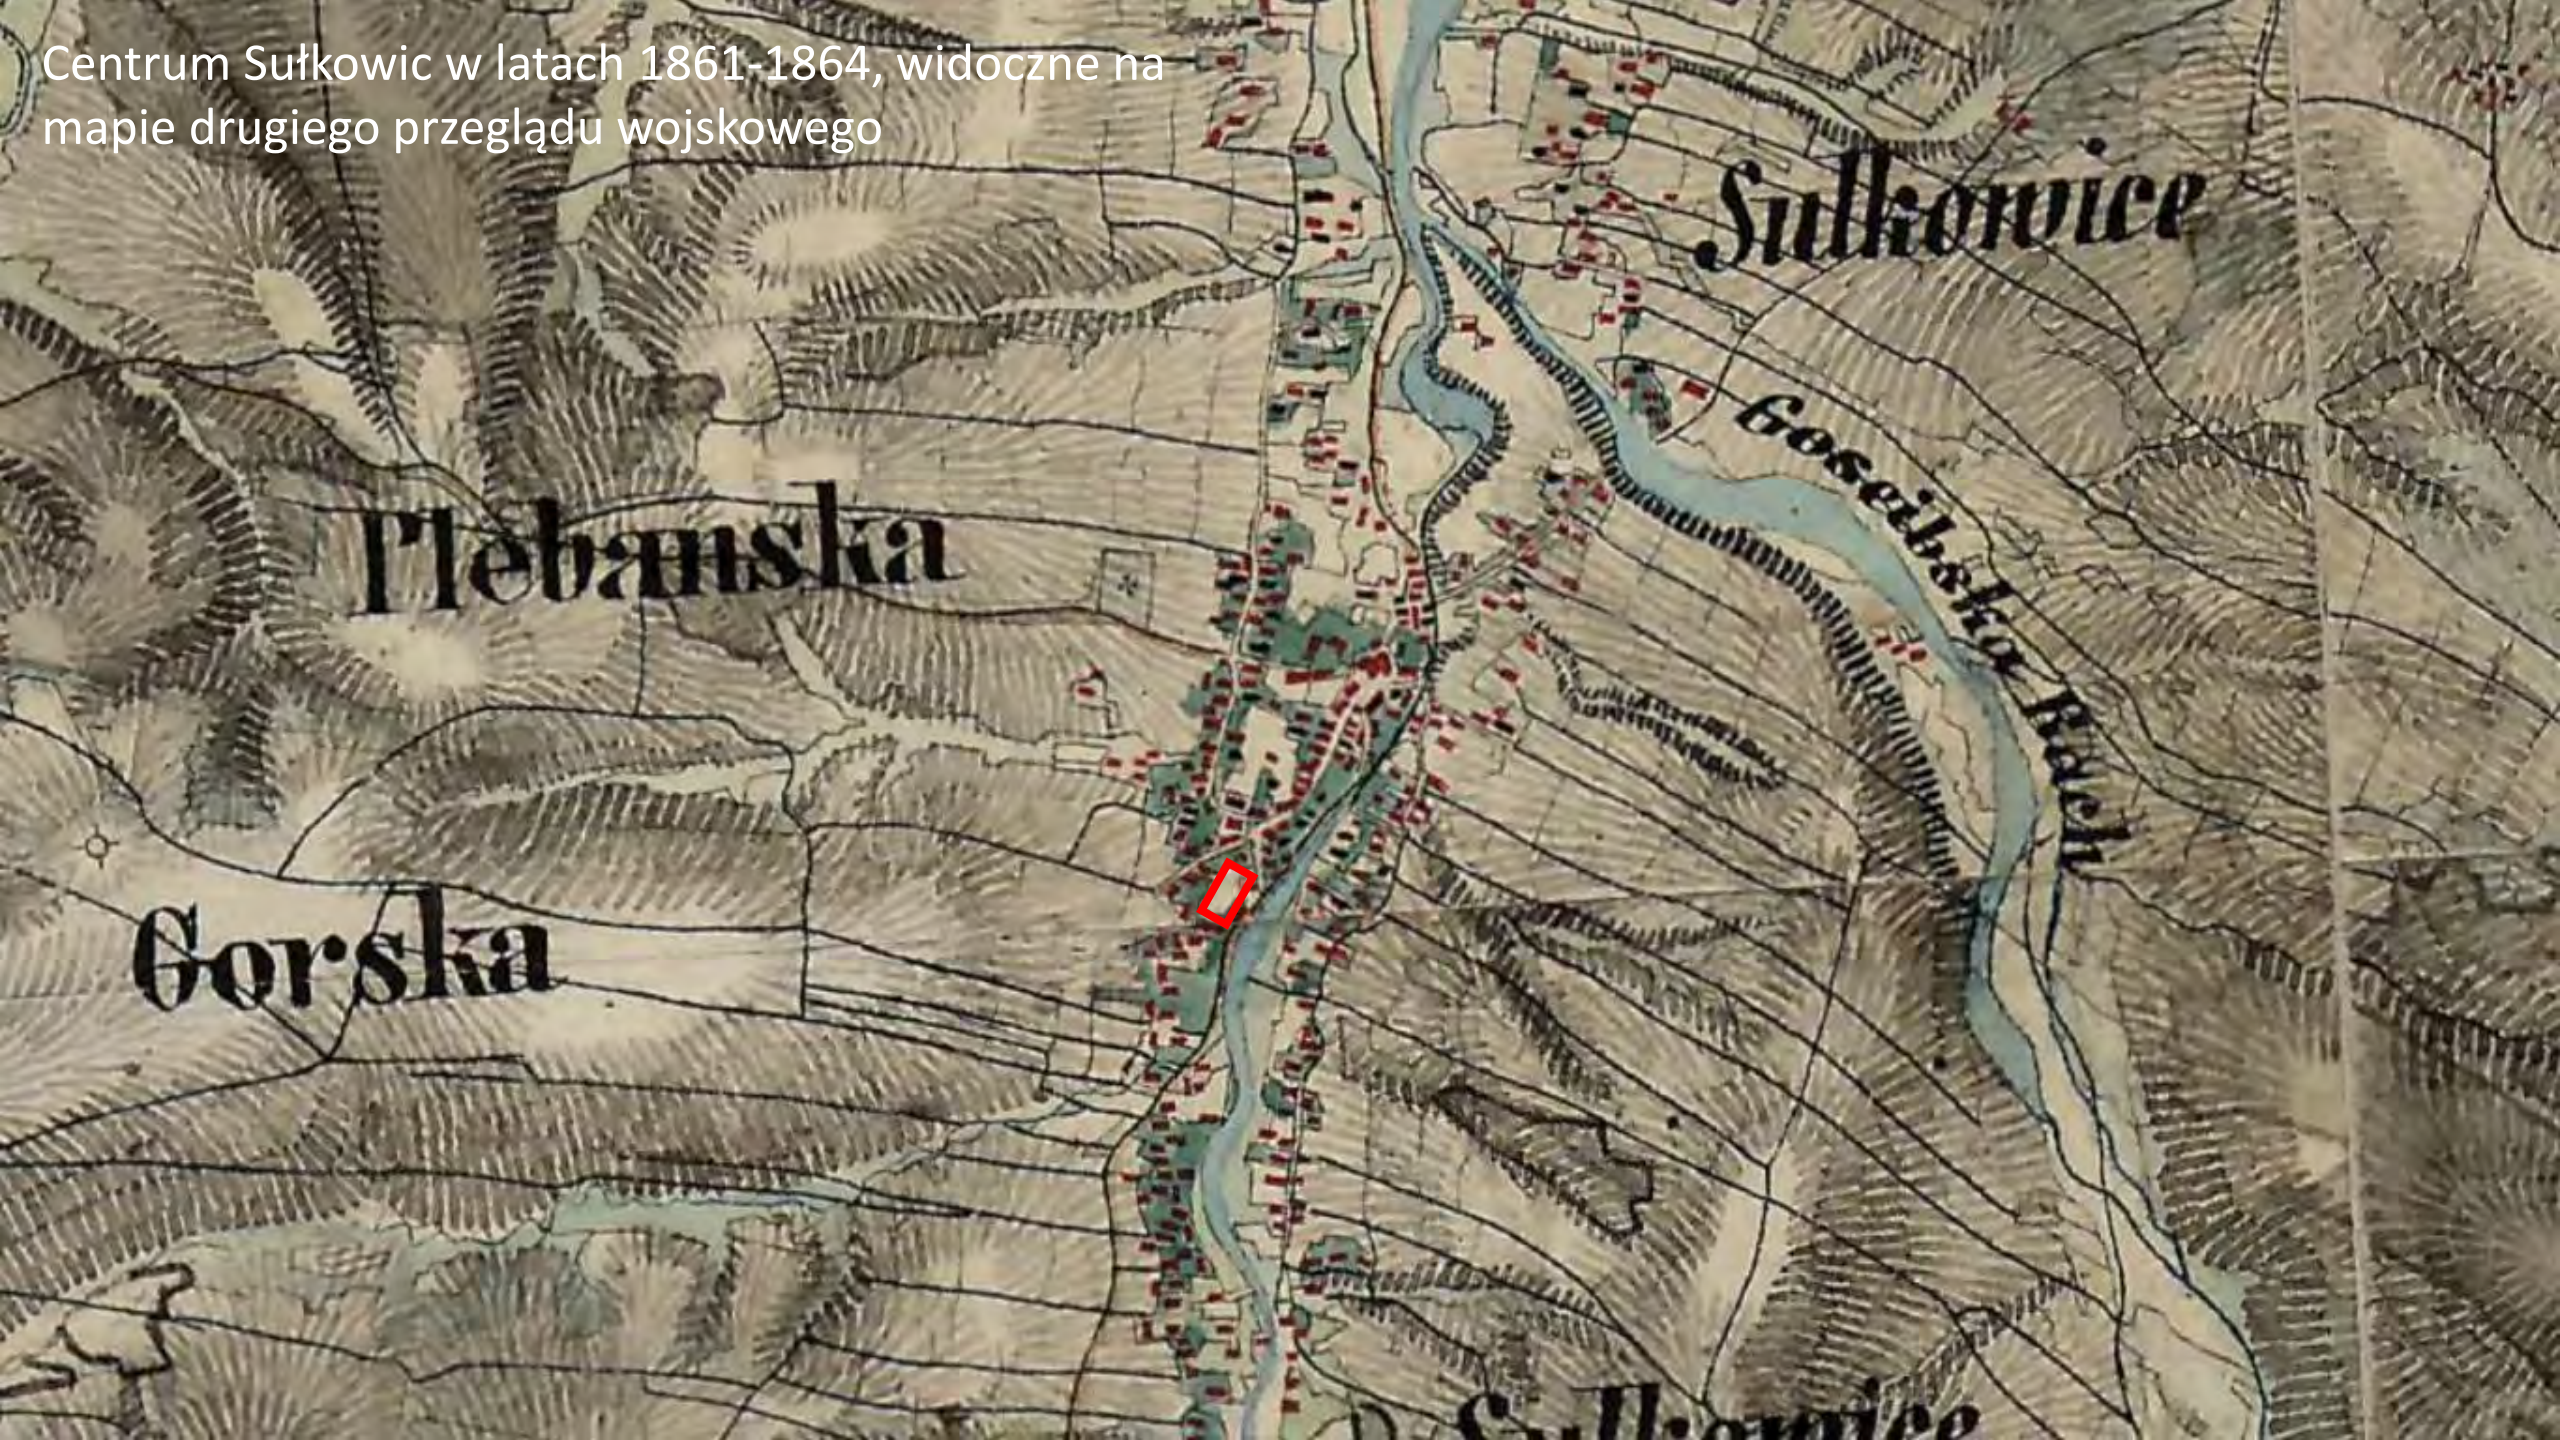
Centrum Sułkowic w latach 1861-1864, widoczne na  
mapie drugiego przeglądu wojskowego

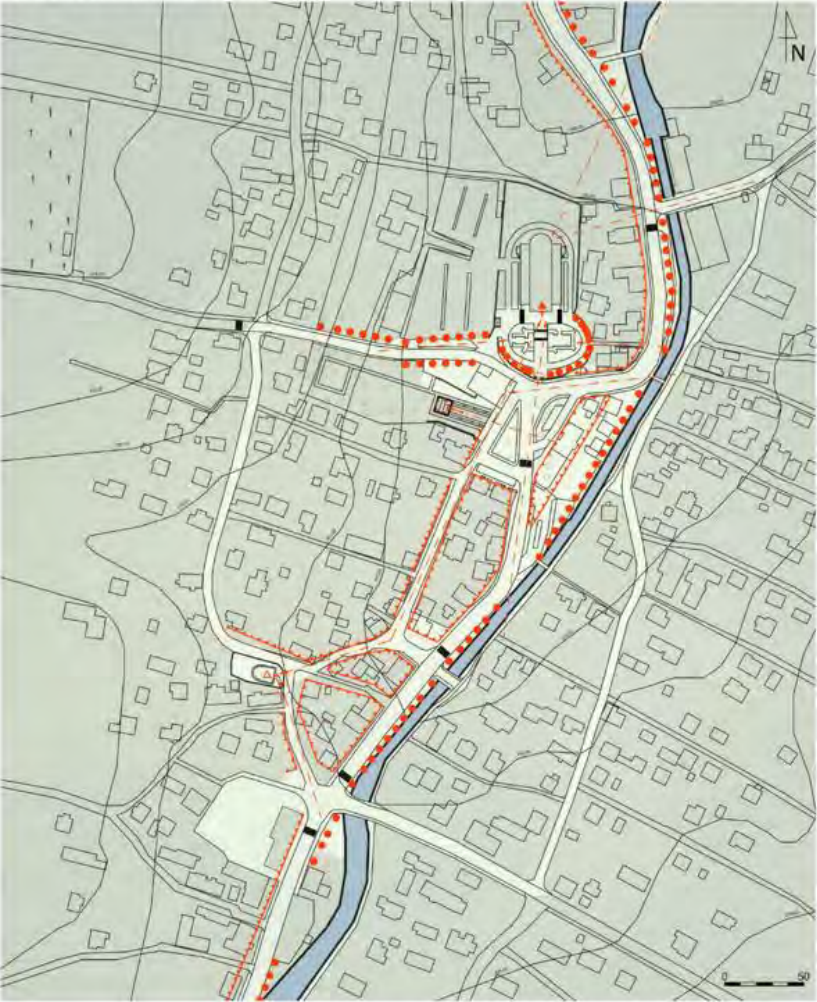
ANALIZA I WYTTCZNE KRAJOBRAZOWE

| ▲ Dominanta krajobrazowa | T Zamknięcie widokowe | — Ośce widokowe | — Obowiązująca linia zabudowy |
| △ Subdominanta krajobrazowa | ○ Akcent widokowy | ••••• Sugerowane szpalery drzew | — Nieprzekraczalna linia zabudowy |

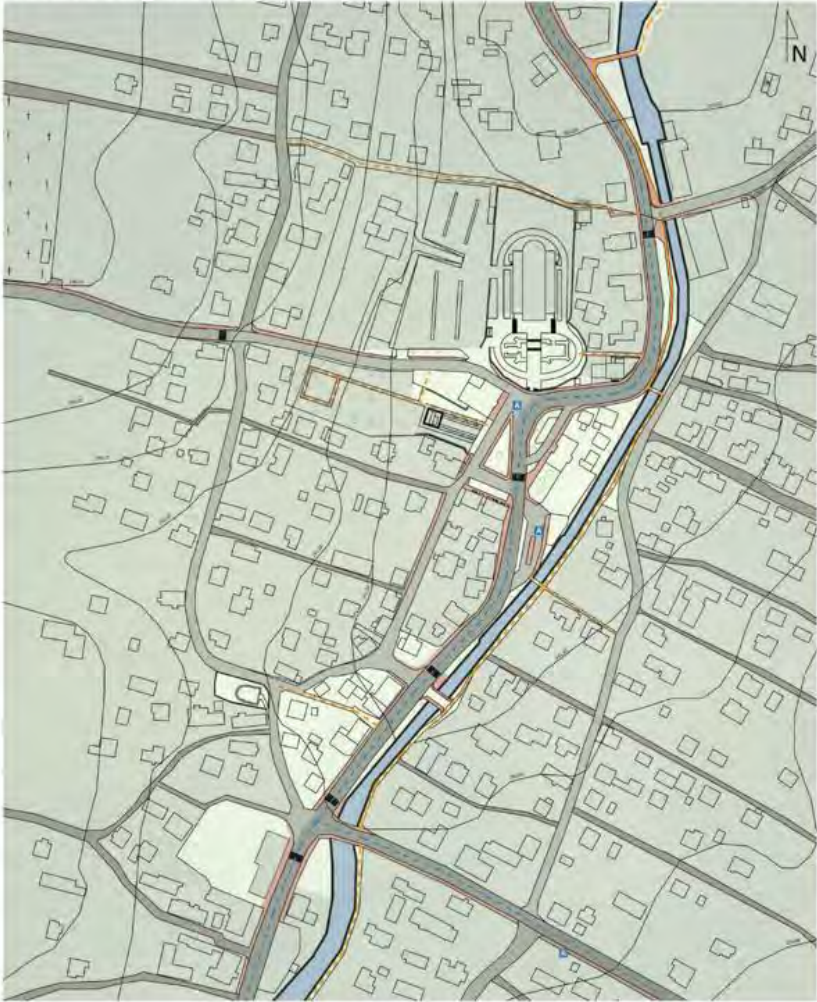
ANALIZA SYSTEMU KOMUNIKACJI

| — Tradycyjne szlaki piesze | — Droga o dużym natężeniu ruchu | — Drogi wewnętrzne | A Przystanki autobusowe |
| — Trasa linii autobusowych | — Droga o niskim natężeniu ruchu | — Chodniki | |

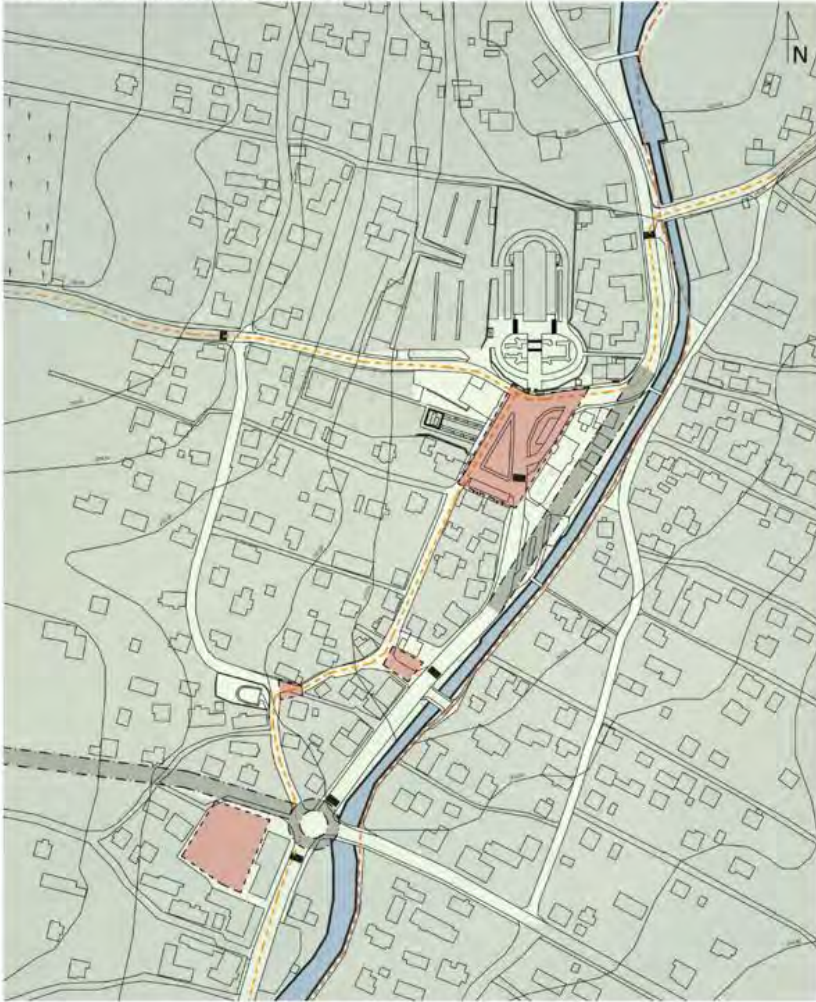
ANALIZA UWARUNKOWAŃ I KIEUNKÓW ROZWOJU

| — Piesze szlaki turystyczne | — Przewidywany przebieg nowych dróg | — Przewidywany przebieg nowych dróg |
| — Proponowane ścieżki rowerowe | — Przestrzenie publiczne przeznaczone do rewitalizacji | |

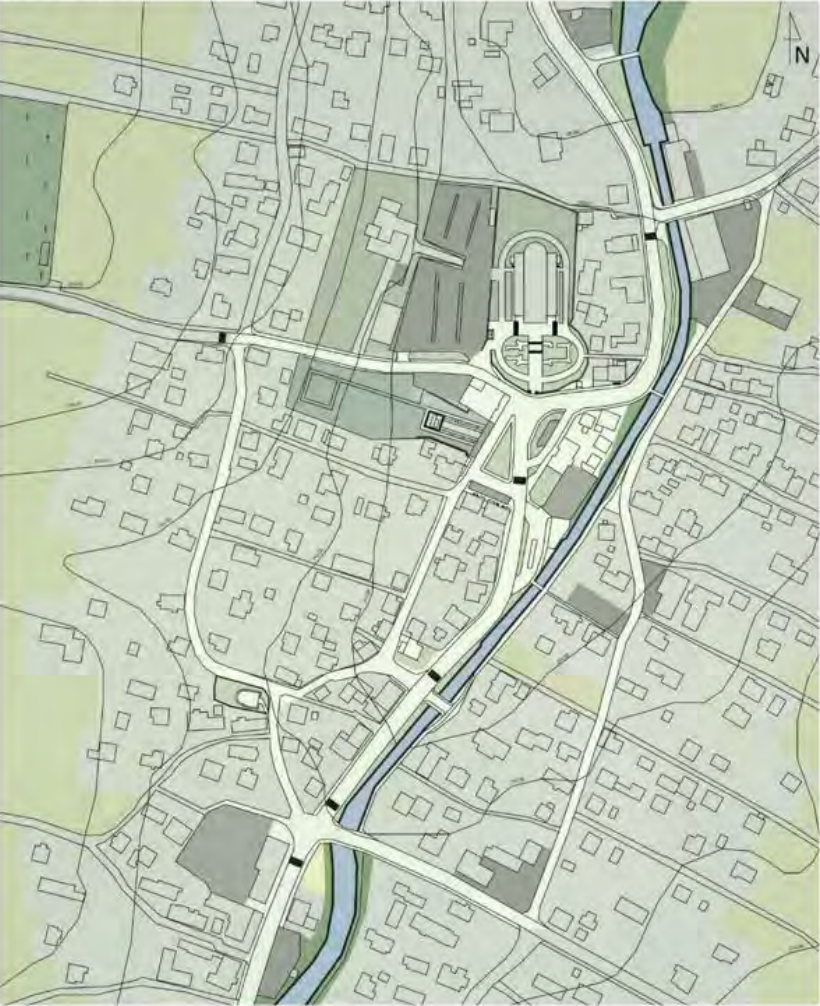
ANALIZA ZIELENI

| Zieleń parkowa | Zieleń cmentarna | Zieleń leśna |
| Zieleń urządzona | Łąki / Nieużytki | Parkingi |

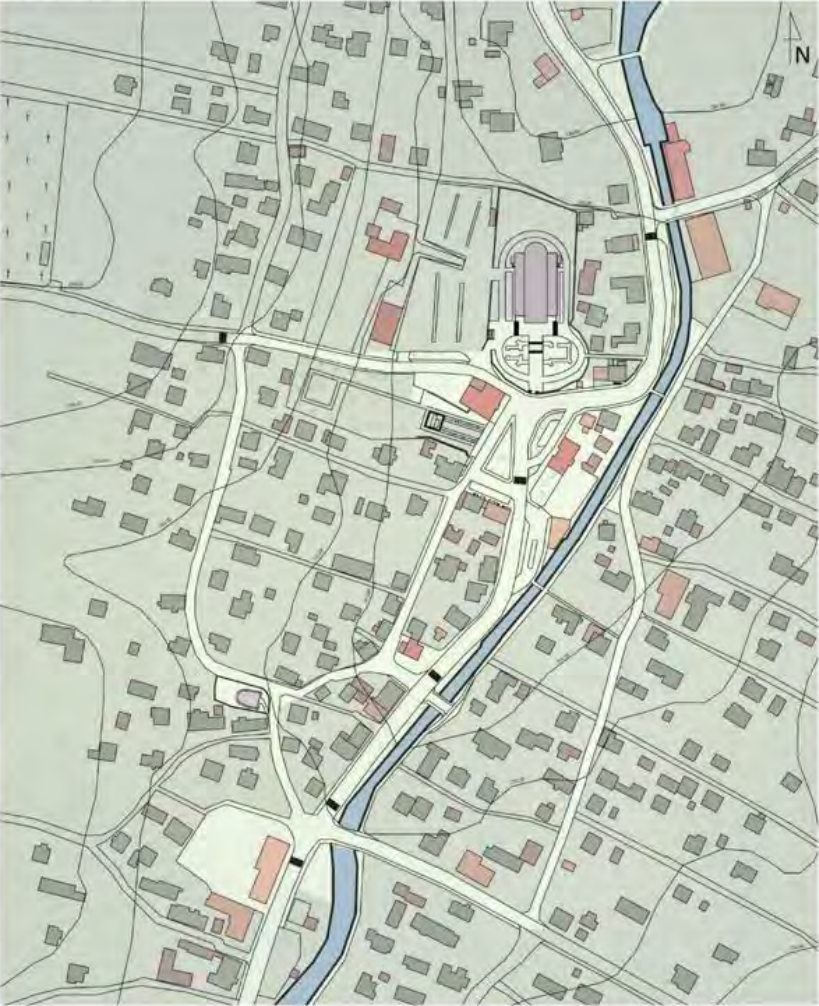
ANALIZA FUNKCJI

| Budynki mieszkalne jednorodzinne | Budynki usługowe | Park sakralne |
| Budynki inwentarskie i techniczne | Budynki przemysłowe | |
| Budynki mieszkalne wielorodzinne | Budynki użyteczności publicznej | |

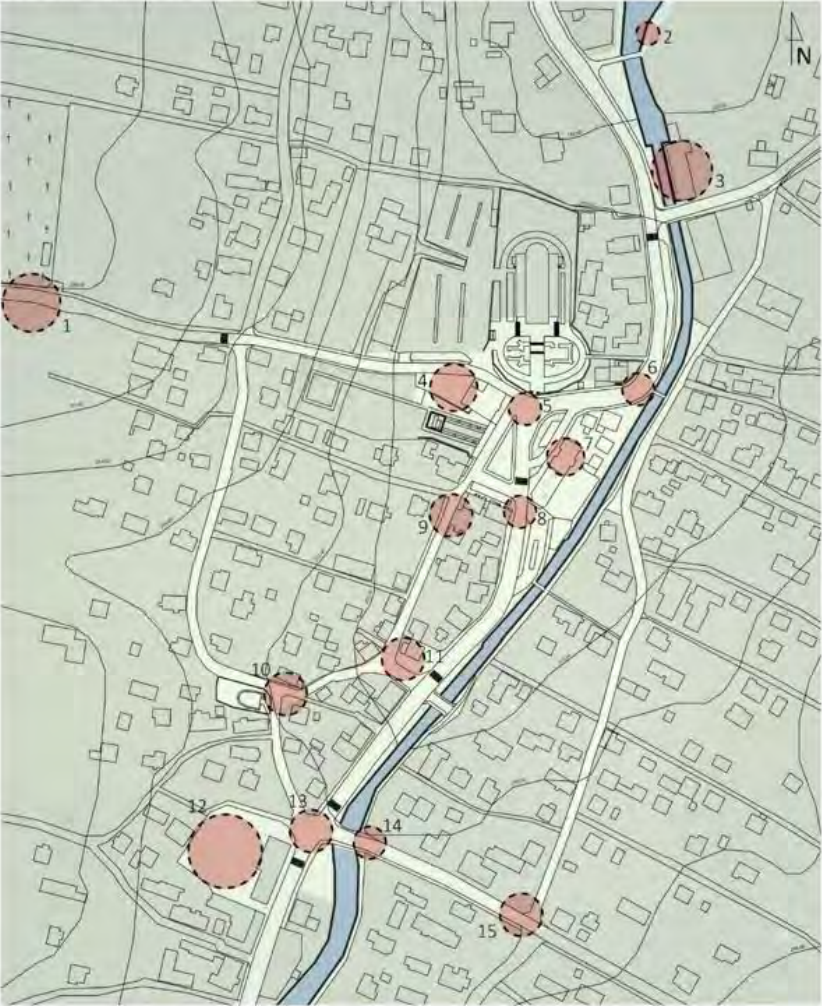
ANALIZA NIEKORZYSTNYCH ZJAWISK

| 1. Dzikie miejsca parkingowe wzdłuż ulicy | 6. Wąski chodnik na niebezpiecznym zakręcie | 11. Niszczyący dawny posterunek |
| 2. Miejsce spożywania używek przez osoby uzależnione | 7. Niszczyący budynek urzędu miejskiego | 12. Nieatrakcyjny pusty parking |
| 3. Fabryka generująca hałas | 8. Wąski chodnik na ruchliwym skrzyżowaniu | 13. Niebezpieczne skrzyżowanie |
| 4. Nieatrakcyjny asfaltowy parking | 9. Dzikie parking na chodniku przy ulicy 24 lipca | 14. Brak przejścia dla pieszych |
| 5. Brak przejścia dla pieszych w miejscu często uczęszczanym | 10. Nieatrakcyjne zakończenie ulicy 24 lipca | 15. Niebezpieczne skrzyżowanie |

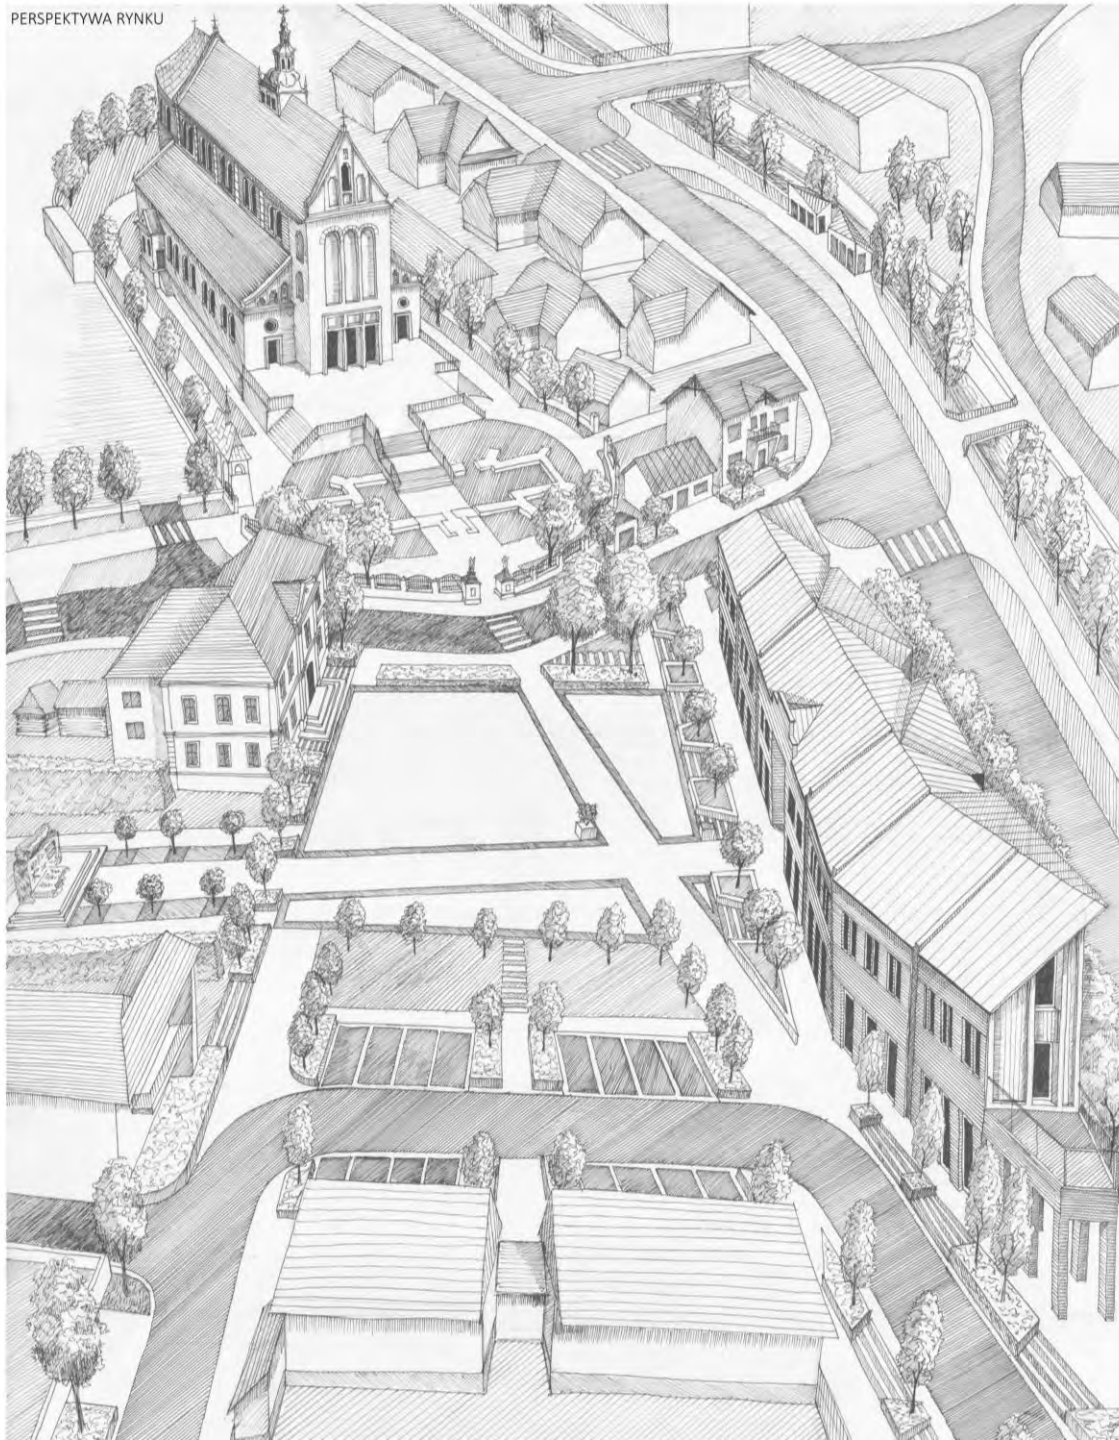
MAKIETA UKŁADU URBANISTYCZNEGO  
CENTRUM SUŁKOWIC
